**Mise en place d'un suivi environnemental du ruisseau Roy situé en
bordure du Lieu d'enfouissement technique (LET) de la MRC de
Bellechasse**

Rapport de suivi environnemental 2021-2022

Présenté à la MRC de Bellechasse

Par l'Organisme des bassins versants de la Côte-du-Sud

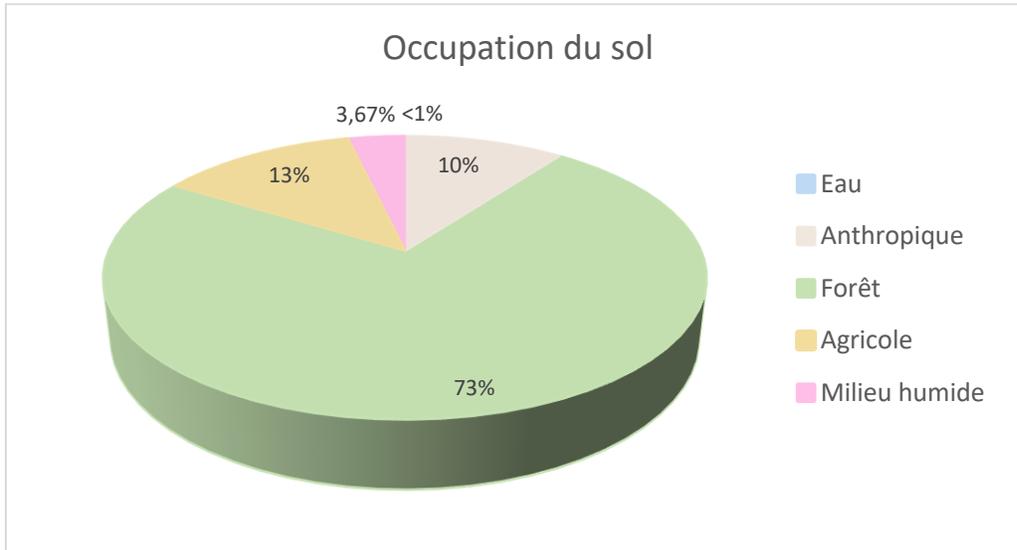
Figure 1 Occupation du sol du sous bassin-versant du ruisseau Roy

Le territoire est principalement forestier avec une occupation de 73 %, exclusivement en terre privée. Le reste du territoire est partagé entre le secteur agricole (13 %) et anthropique (10 %).

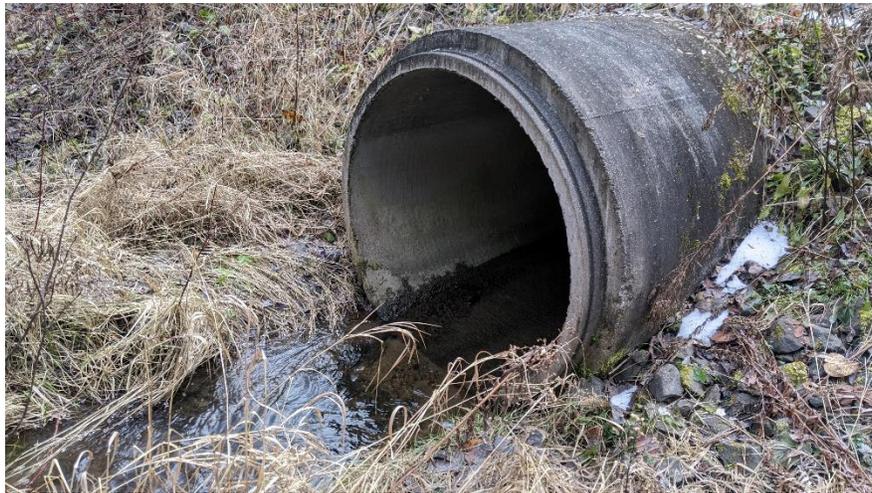
Figure 2 Ponceau au niveau de la piste cyclable

À l'ouest du sous-bassin, la piste cyclable croise le ruisseau Roy, un ponceau est présent pour l'écoulement du cours d'eau (figure 2).

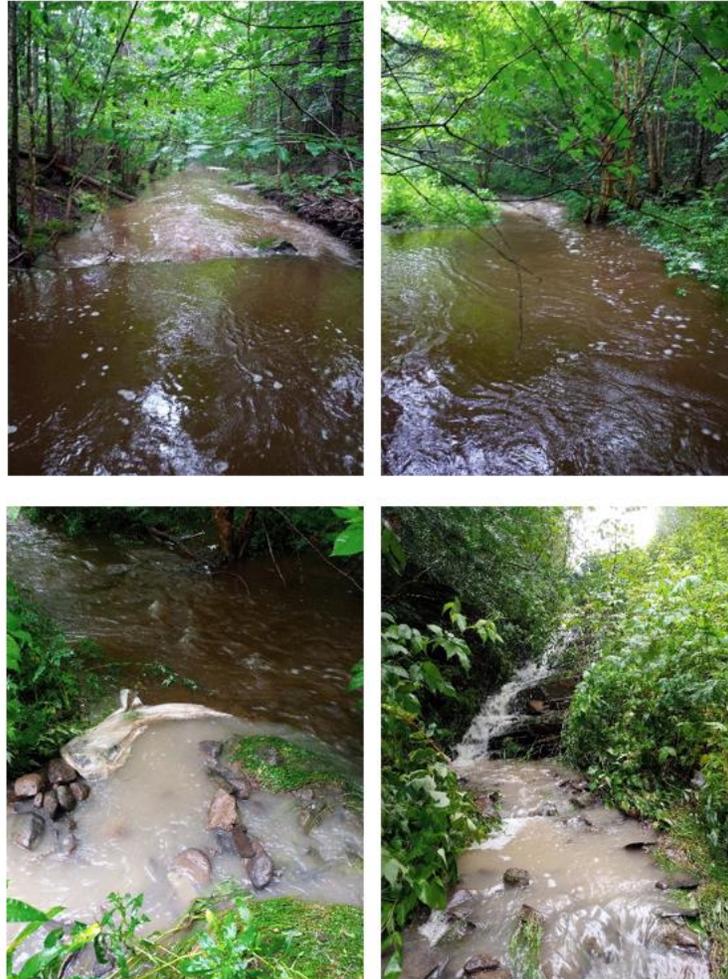
Figure 5 Station R2 après de fortes pluies (27-07-2021)

Sur les 17 journées d'échantillonnages de la qualité de l'eau, deux ont été effectués en période de forte pluie (27-07-2021 et 12-08-2021) et un en période d'étiage (27-08-2021). Toutefois les conditions recherchées au niveau de la quantité de précipitation ont aussi été observées à certains des échantillonnages aux deux semaines. La figure 5 illustre un des sites d'échantillonnage après de fortes pluies.

Comme il est possible d’observer, de fortes précipitations peuvent affecter la qualité du cours d’eau par un apport important de nutriments et de particules du sol par le ruissellement et la dissolution de certains contaminants.

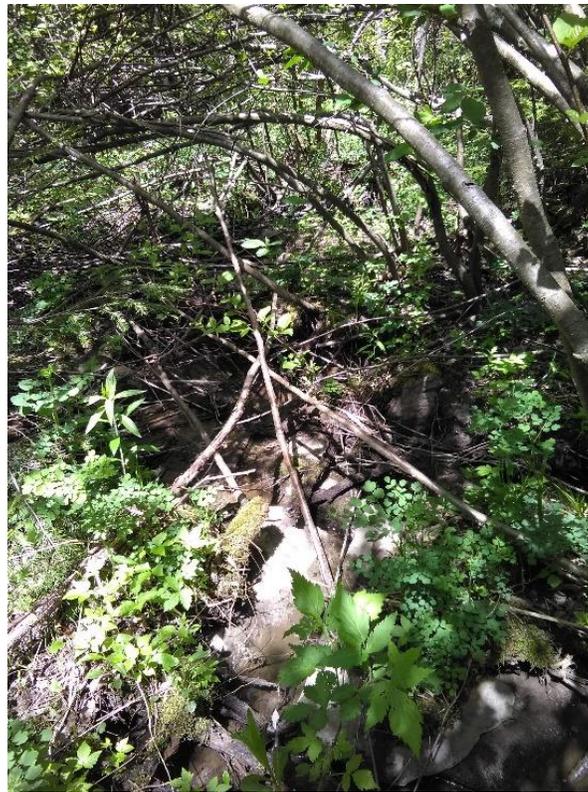
Dans un premier temps, on retrouve la zone en amont de la piste cyclable (carte 6, section 1), soit la tête du cours d'eau. Cette section est intermittente et le tracé du ruisseau est difficile à distinguer à certains endroits, attribuable à la présence de végétation dense ainsi qu'à la sinuosité du cours d'eau (figure 6). On y retrouve une granulométrie dominée par de la matière organique entrecoupée de galet et de gros bloc. La largeur du cours d'eau varie entre 30 et 40 cm avec une profondeur moyenne de 8 cm. En comparant les données de la GRHQ, on voit que le ruisseau Roy a été dévié afin de longer la piste cyclable. Celui-ci finit par rejoindre les eaux de ruissellement provenant du 1^{er} Rang Nord. La fusion des deux sources d'eau se fait à l'embouchure du ponceau passant sous la piste cyclable.

Figure 6 Secteur 1 - Cours d'eau intermittent, sinueux et encombré de végétation

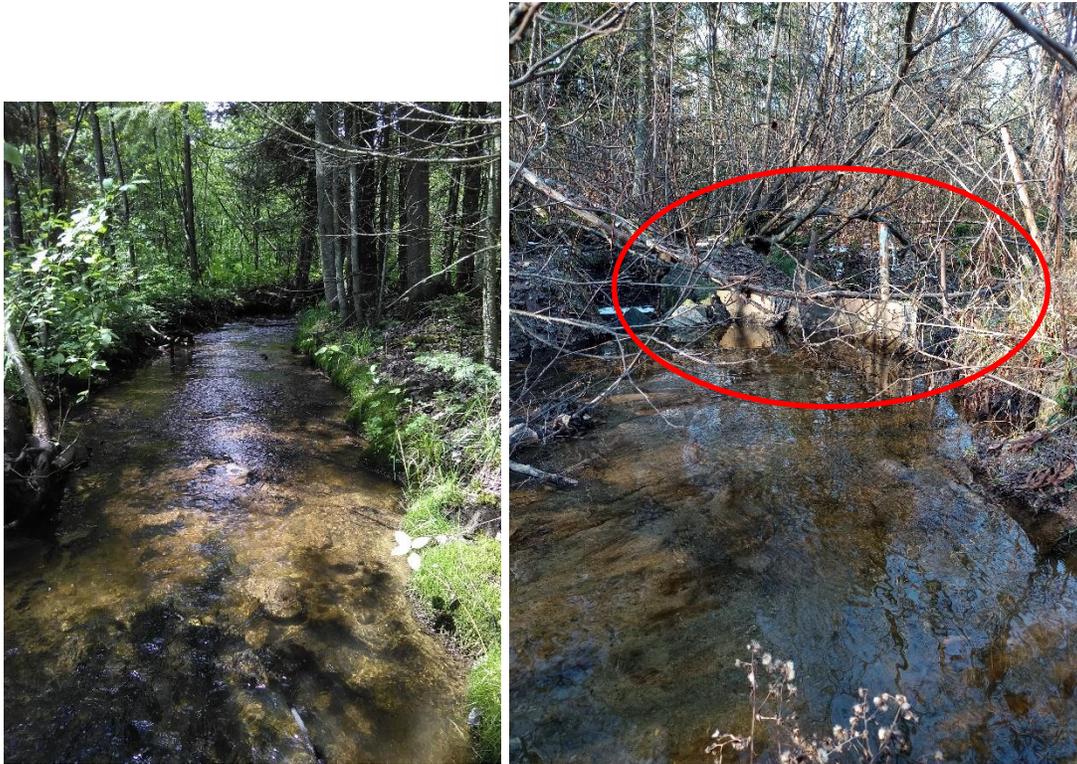
Le deuxième secteur est compris entre la piste cyclable et le 1^{er} Rang Nord (carte 6, section 2). À cet endroit, le cours d'eau s'élargit comparativement au secteur 1 avec une moyenne de 1,2 m. La profondeur moyenne reste toutefois la même avec 8 cm. De plus, il a été constaté durant les visites terrain que cette section du cours d'eau semble être permanente, contrairement à ce qui est indiqué dans la GRHQ. À partir de la piste cyclable, le ruisseau

Roy traverse une section boisée, parfois recouverte de végétation dense avec un substrat relativement fin composé de sable (figure 7).

Figure 7 Secteur 2 – Photo 1 : Élargissement du cours d'eau dans une section boisée / Photo 2 : Barrage de fortune

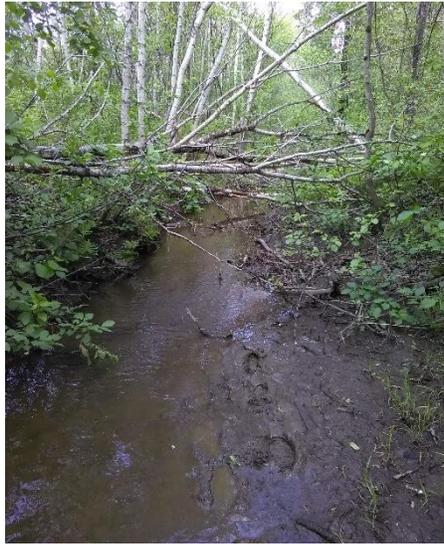
La section suivante (carte 6, section 3) comprend une longueur d'environ 240 m à partir du ponceau du 1^{er} Rang Nord. Ce secteur est caractérisé par un haut niveau d'envasement et sa faible pente (figure 8). Les dimensions du cours d'eau y sont légèrement supérieures qu'aux secteurs 1 et 2, avec en moyenne 1,5 m de largeur et 12 cm de profondeur. Il est possible que la matière organique provienne des eaux de ruissellement du 1^{er} Rang Nord, puisque le niveau d'envasement diminue plus on s'éloigne de la route.

Figure 8 Secteur 3 – Cours d'eau envasé avec faible pente

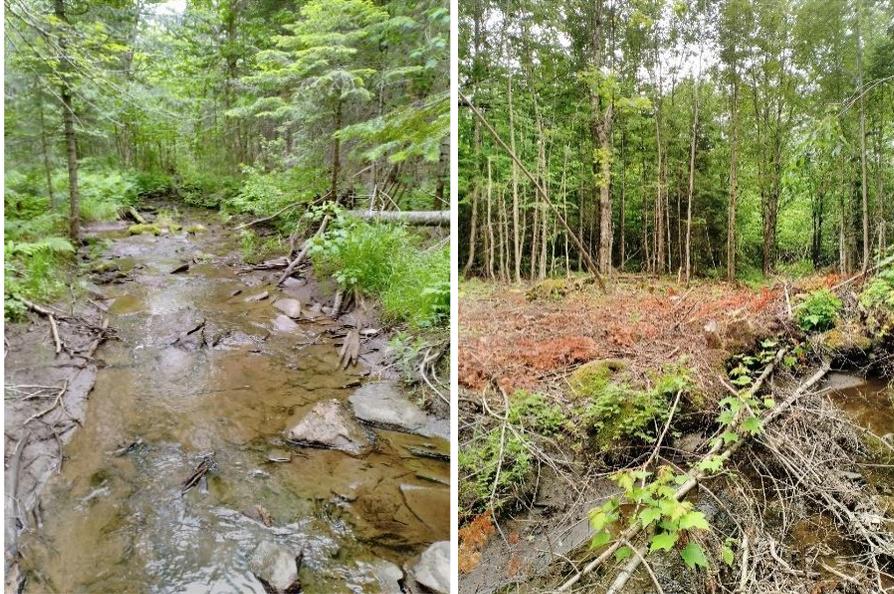
La section suivante (carte 6, section 4) débute un peu avant le LET et se poursuit jusqu'à un ponceau situé sur un chemin menant à un terrain agricole au nord du LET. Cette partie du cours d'eau est caractérisée par un substrat plus grossier composé principalement de galet et de gros bloc. On y retrouve toujours une faible pente. Toutefois, les zones d'envasement y sont plus sporadiques.

Il y a toutefois une section plus envasée juste en amont du ponceau. À cet endroit, une coupe importante de la strate arborescente, sur plusieurs mètres de large, a été observée dans la bande riveraine du cours d'eau.

Figure 9 Section 4 – Photo 1 : Zones d'envasement sporadiques avec substrat grossier / Photo 2 : Coupe de la strate arborescente en bande riveraine

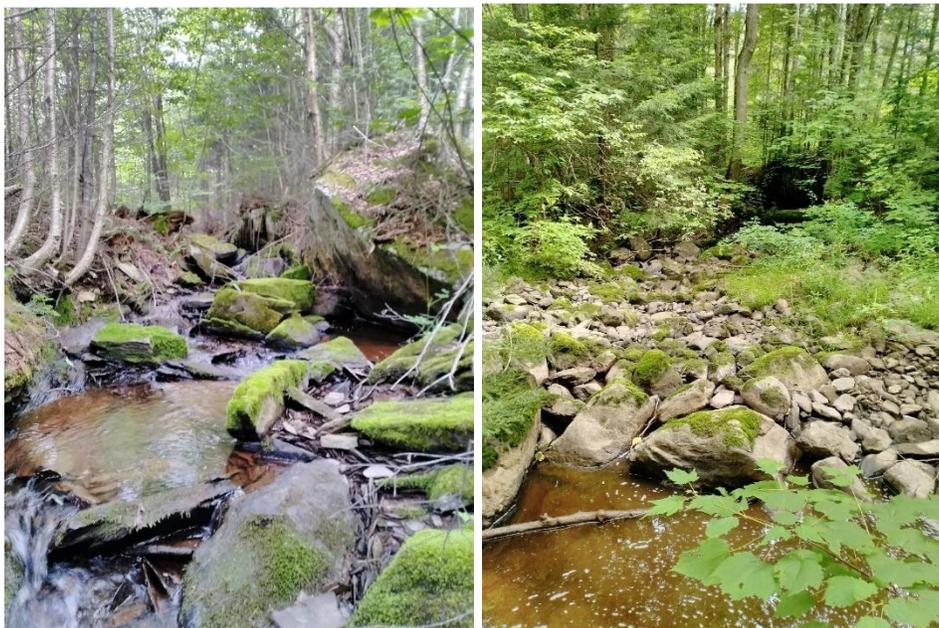
La prochaine section débute en aval du ponceau et s'étend sur environ 570 m (carte 6, section 5). On y retrouve un substrat généralement grossier avec quelques secteurs où la roche mère est prédominante.

Figure 10 Section 5 – Photo 1 : Cours d'eau avec substrat généralement grossier / Photo 2 : Traverse à gué

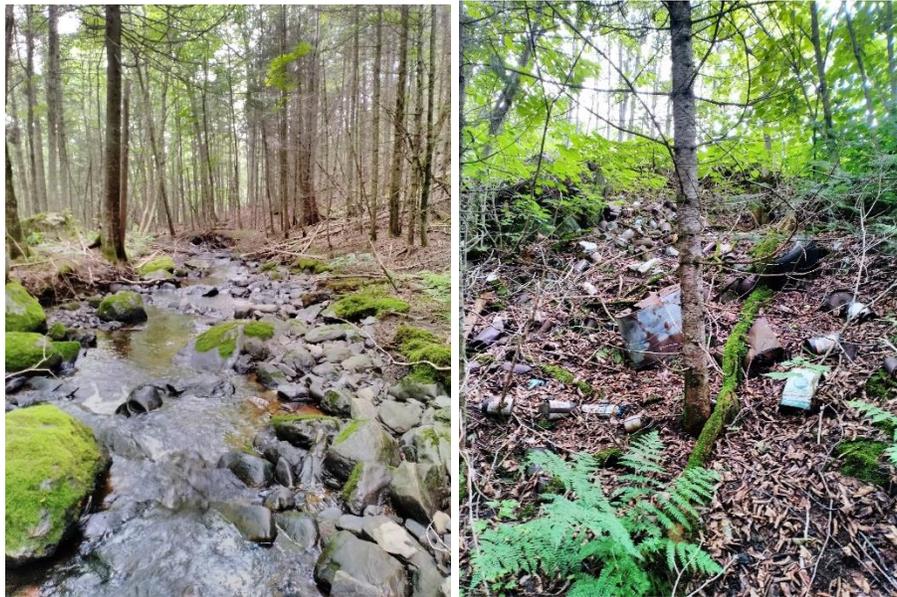
Une dernière section est distinguable jusqu'à l'embouche du ruisseau sur la rivière du Sud (carte 6, section 6). Cette partie du cours d'eau est caractérisée par une pente plus prononcée du cours d'eau et des berges. Le ruisseau y est aussi plus gros, avec une largeur moyenne de 3 m. On y retrouve un substrat grossier, c'est-à-dire en majorité des blocs de plus de 50 cm. Contrairement aux sections précédentes, il n'y a aucun dépôt de matière organique (figure 11). Ceci peut s'expliquer par un courant plus fort ainsi qu'un dénivelé plus prononcé.

Figure 11 Section 6 – Photo 1 : Cours d'eau avec substrat grossier et dénivelé des berges / Photo 2 : Ancien dépotoir

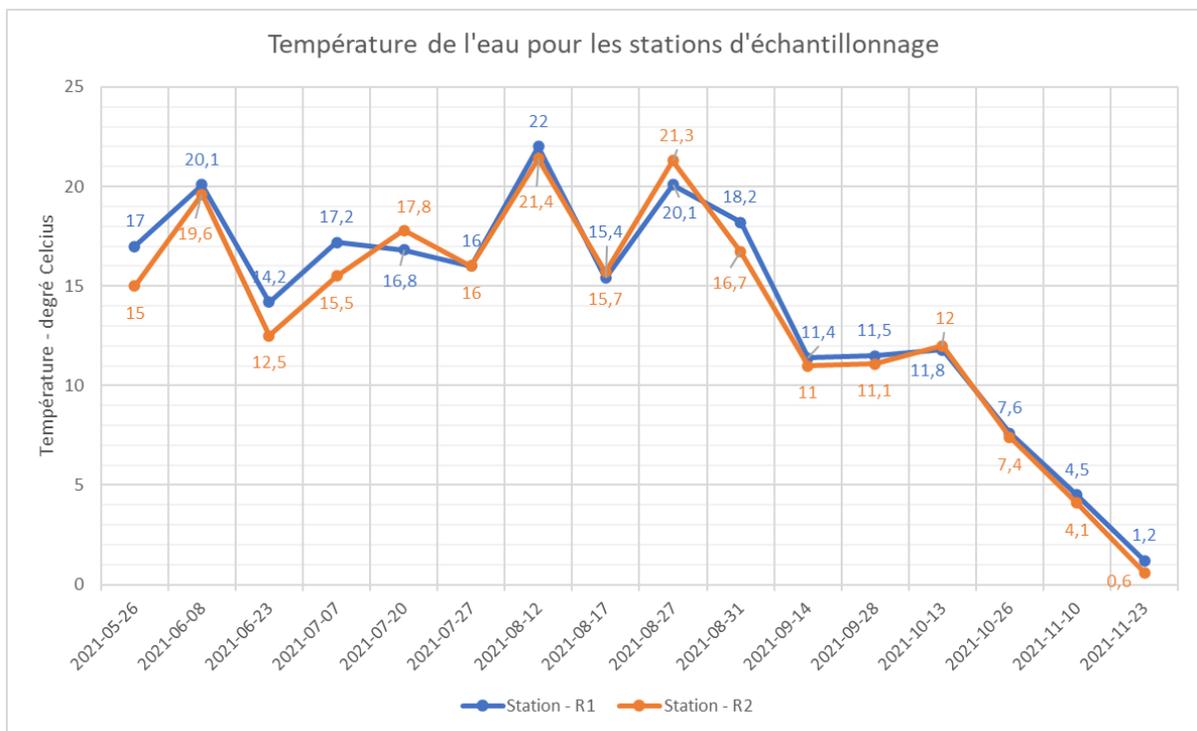
Figure 12 Températures de l'eau pour les stations d'échantillonnage

La température de l'eau pour la station OBV-R1 varie de 1,2 °C à 22 °C alors que pour la station OBV-R2, elle varie de 0,6 °C à 21,3 °C (figure 12).

Une autre cause pourrait être la présence d'un fossé à découvert qui se déverse dans le ruisseau en amont du ponceau à la station OBV-R1.

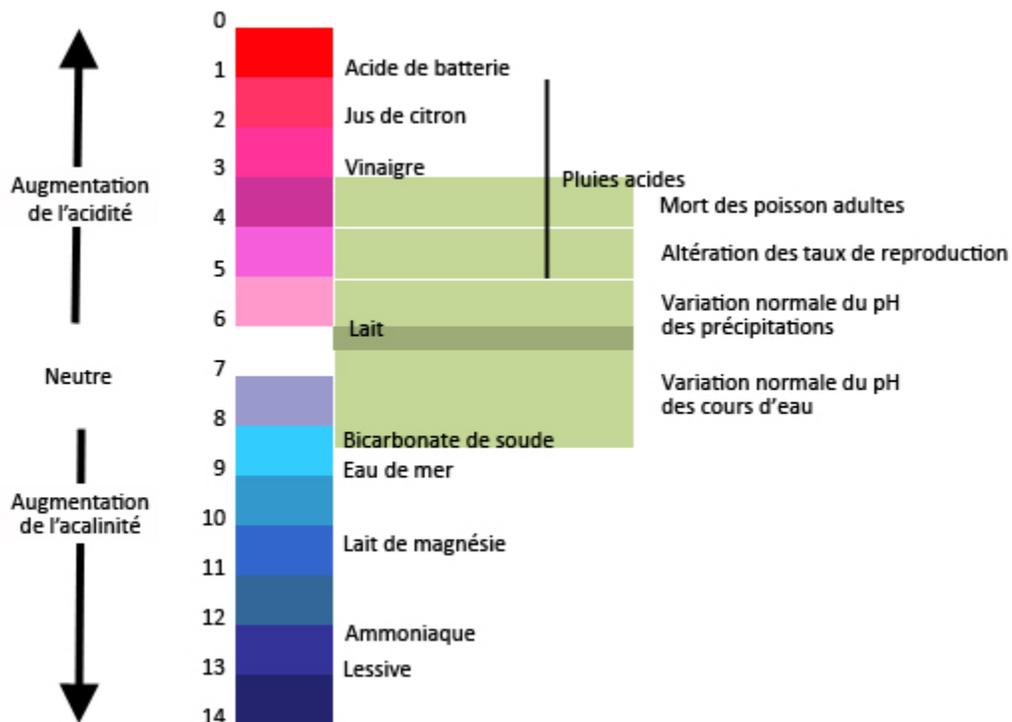
Figure 13 Échelle pH - Tirée de G3E, 2013

Le pH permet de connaître l'équilibre entre les acides et les bases du cours d'eau en indiquant la concentration d'ions hydrogène d'une solution. Il se mesure sur une échelle de 0 à 14. Une eau neutre a un pH de 7 alors qu'une valeur inférieure à 7 indique une condition acide et qu'une valeur supérieure est liée à une condition alcaline (figure 13). Sans activité humaine, le pH dépend de l'origine de l'eau et de la nature géologique du sous-sol (Hébert et Légaré, 2000).

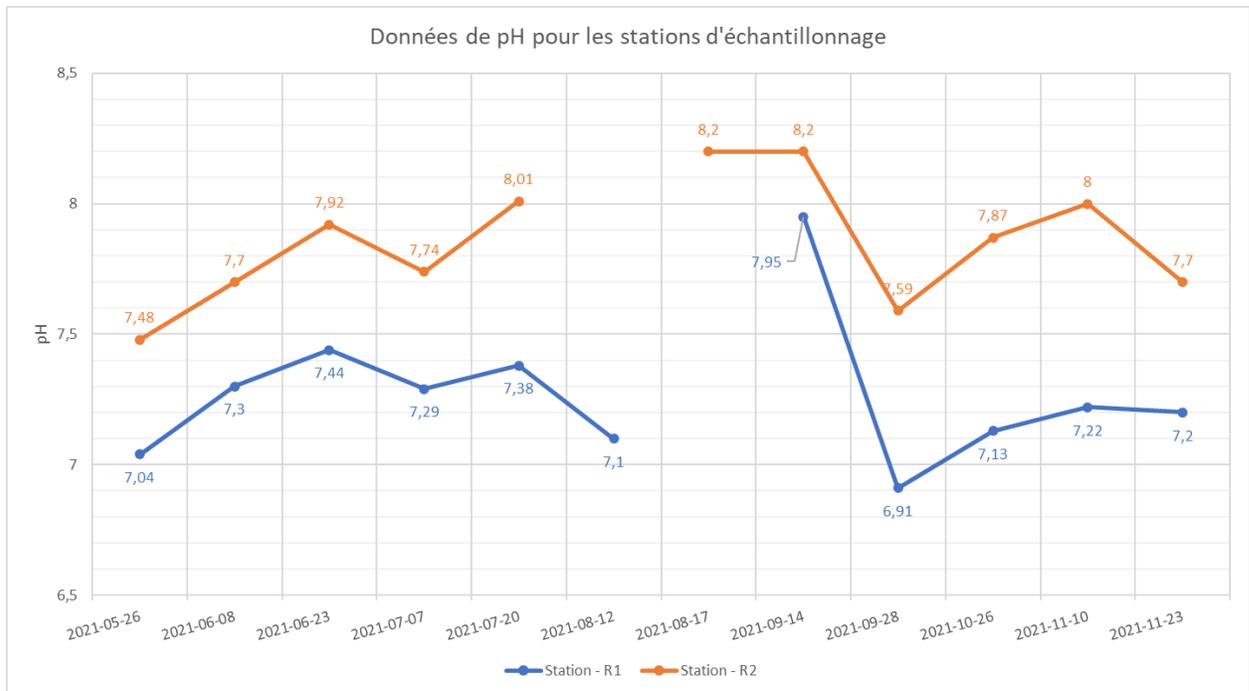
Figure 14 Données de pH pour les stations d'échantillonnage

La figure 14 présente le graphique des données de pH mesurées pour les stations d'échantillonnage. Sur les 17 journées d'échantillonnage, il y a eu 5 occasions où le pH n'a pas été mesuré puisque l'outil de mesure a été perdu pendant une journée de caractérisation et aussi qu'il y a eu des problèmes avec la sonde pour le pH.

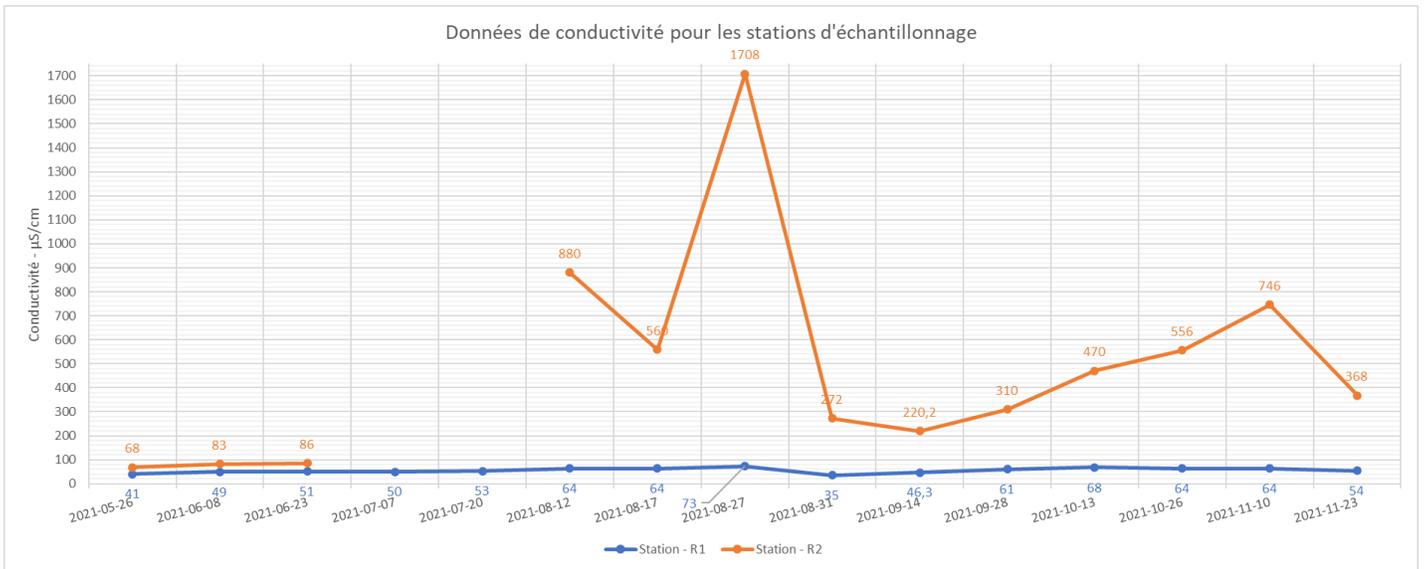
Figure 15 Données de conductivité pour les stations d'échantillonnage

Il est possible de constater que la conductivité est beaucoup plus élevée à la station OBV-R2 que OBV-R1. En début de campagne, les résultats étaient semblables, avec une légère augmentation au niveau de la station OBV-R2. À partir du mois d'août, une augmentation

importante a été observée pour la station retrouvée au niveau du LET, tandis que les mesures sont restées semblables pour la station en amont (OBV-R1).

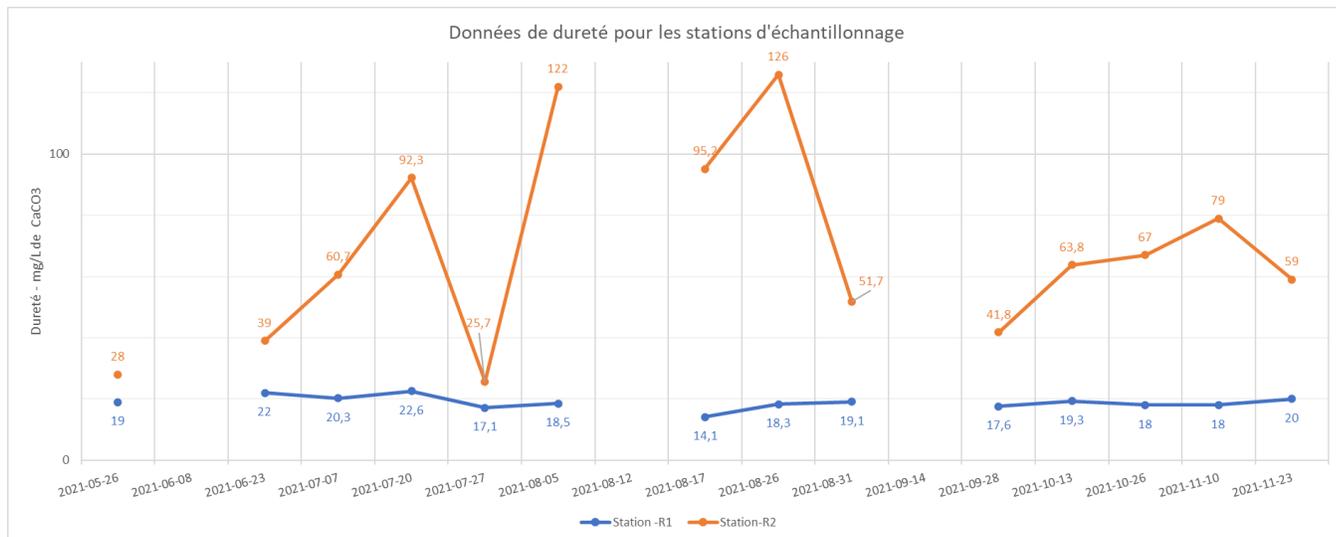
Figure 16 Données de dureté pour les stations d'échantillonnage

Dans le cadre de ce projet, les données de dureté totale prises sur le terrain ne sont pas utilisées puisque l'outil n'était pas aussi précis que les résultats en laboratoire et étaient beaucoup plus élevées. Ce sont donc les données de laboratoire qui ont été utilisées pour l'analyse des métaux ainsi que pour le graphique retrouvé à la figure 16. Pour certains jours, les données pour la dureté ne sont pas disponibles.

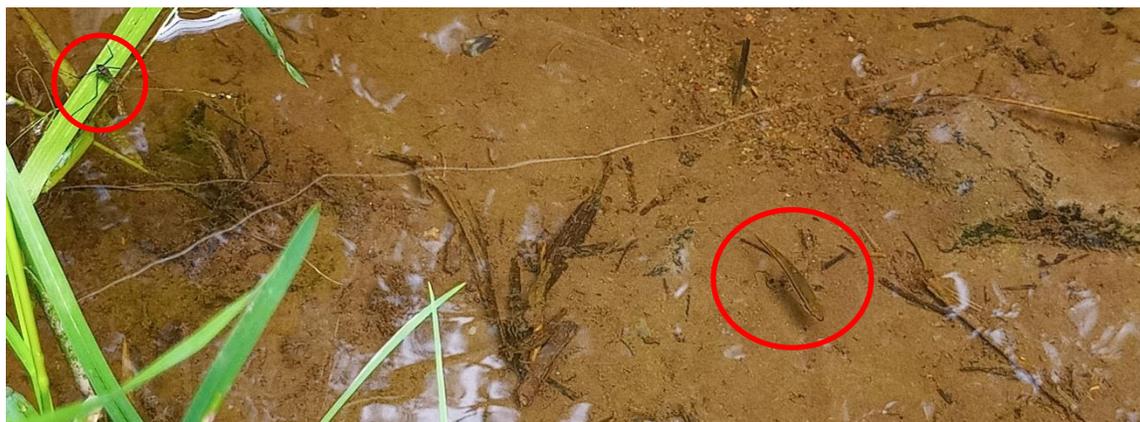
Figure 17 Exemples d'animaux observés à la station OBV-R1

À la station OBV-R1, il a été observé à plusieurs occasions des cyprinidés (figure 17) ainsi que des insectes de la famille des Gerridés (*Gerridae*), communément appelés « araignées d'eau ».

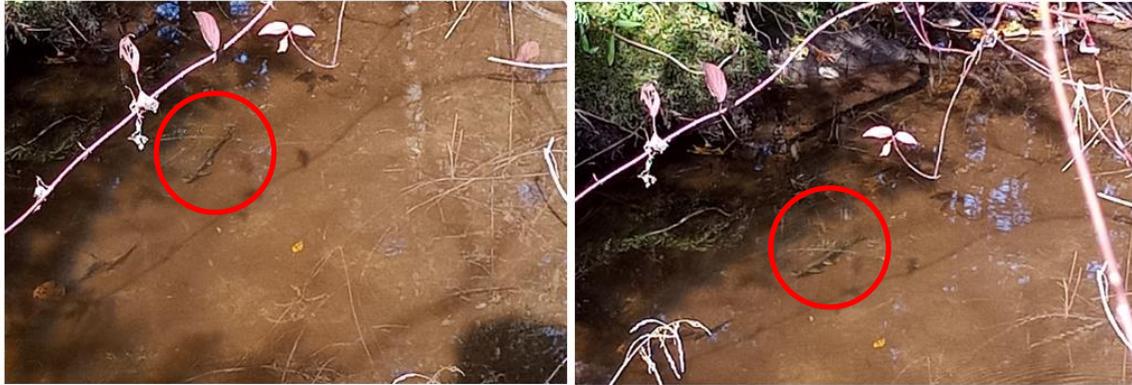
Figure 18 Exemples de plus gros poisson observé à la station OBV-R1

Concernant les Cyprinidés, de plus gros spécimens ont été aperçus dans une fosse en aval de l'endroit échantillonné (figure 18).

Puisqu'il n'y avait pas d'inventaire ichthyologique prévu dans le cadre de ce projet, il n'a pas été possible d'identifier les spécimens. Toutefois, selon les espèces retrouvées sur le territoire ainsi que les caractéristiques observées, certains de ces spécimens pourraient être des naseux noir (*Rhinichthys atratulus*) (figure 17). Un inventaire ichthyologique par l'entremise de pêches électriques permettrait de confirmer les espèces retrouvées dans le ruisseau. Il est à noter que des spécimens ont aussi été observés à la station OBV-R2, mais seulement à trois occasions.

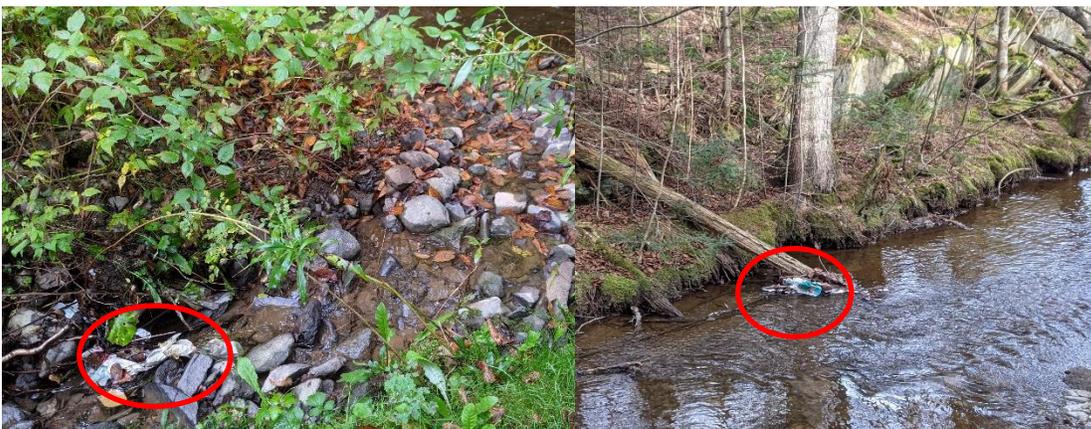
Pour la station OBV-R2, des déchets ont été observés à quelques reprises sur les berges du ruisseau près du fossé FP-1 (figure 19).

Figure 19 Exemples de déchets retrouvés à la station OBV-R2

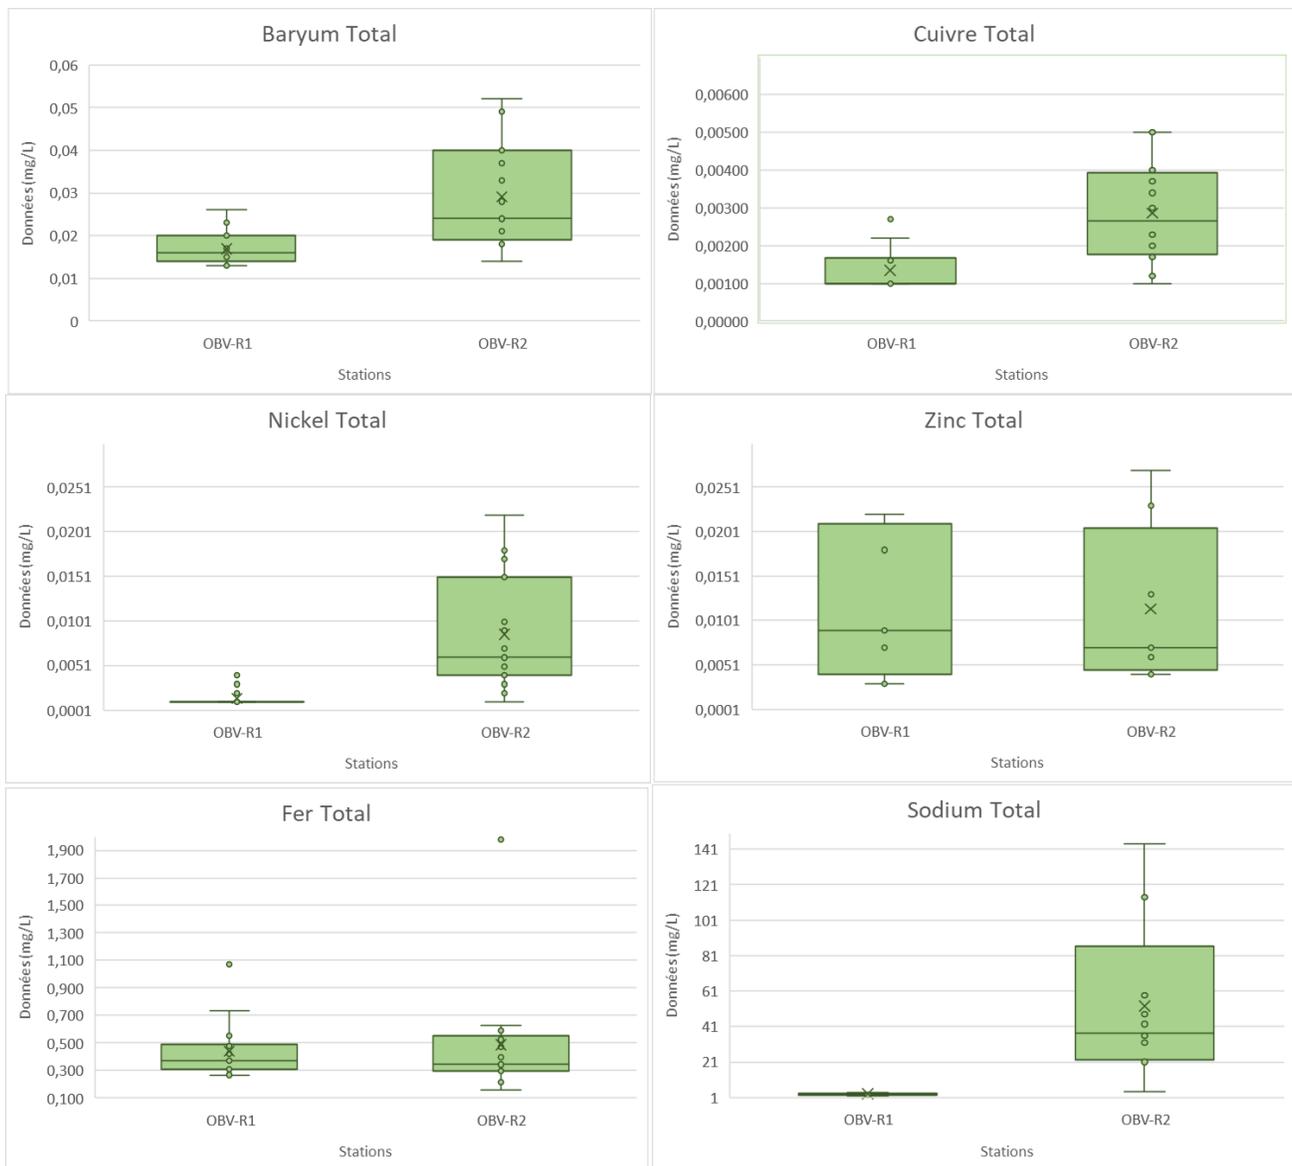
Figure 21 Comparaison des concentrations de métaux totaux entre les stations OBV-R1 et OBV-R2

Concernant la forme totale des métaux (figure 21), comme pour la forme dissoute, le baryum, le cuivre, le nickel et le sodium ont des concentrations et des variations plus élevées à la station OBV-R2 que OBV-R1. Ce n'est pas le cas pour le zinc et le fer dont les concentrations sont semblables aux deux stations.

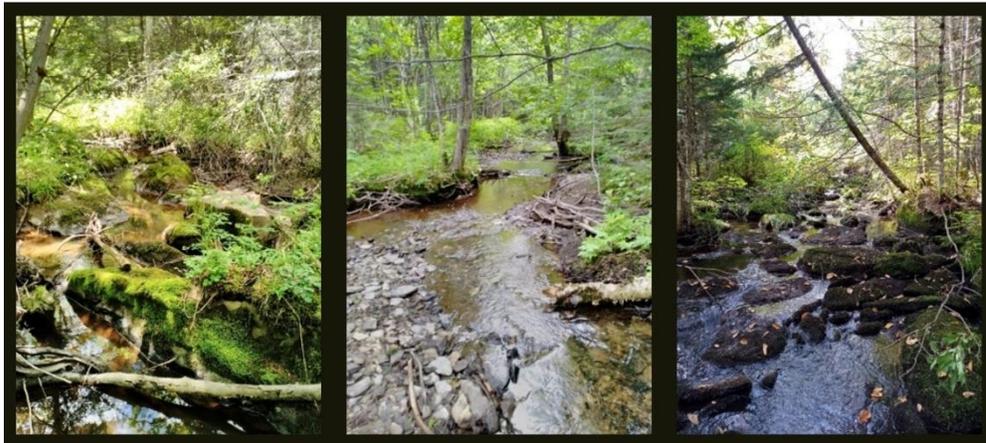
Figure 22 Stations pour les indices biologiques

Diat-R1
Benthos-R1

Diat-R2
Benthos-R2

Des photographies des stations sont disponibles à la figure 22.

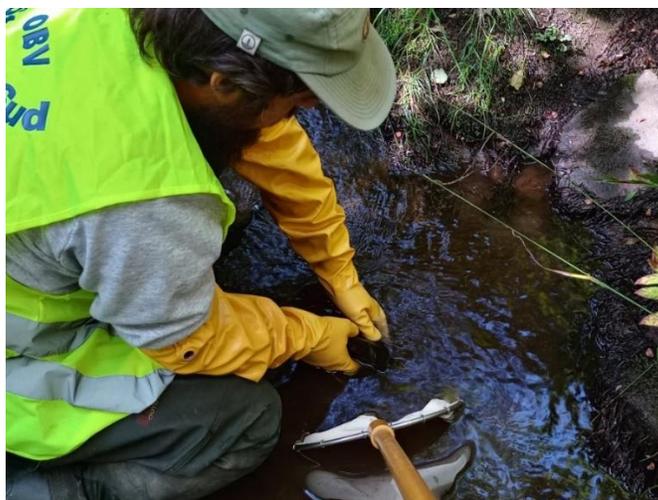
Figure 23 Coup de filet : nettoyage de roches et de débris

Il est important de noter que pour la station *Benthos-R1*, seulement 16 coups de filet (figure 23) ont été effectués au lieu des 20 coups recommandés (MDDEFP, 2013b) puisque le cours d'eau était encombré à certains endroits. Ainsi pour la station *Benthos-R1*, il se peut que certains types d'habitats n'aient pas été inclus dans l'inventaire et que la représentabilité de la communauté benthique ne soit pas complète.

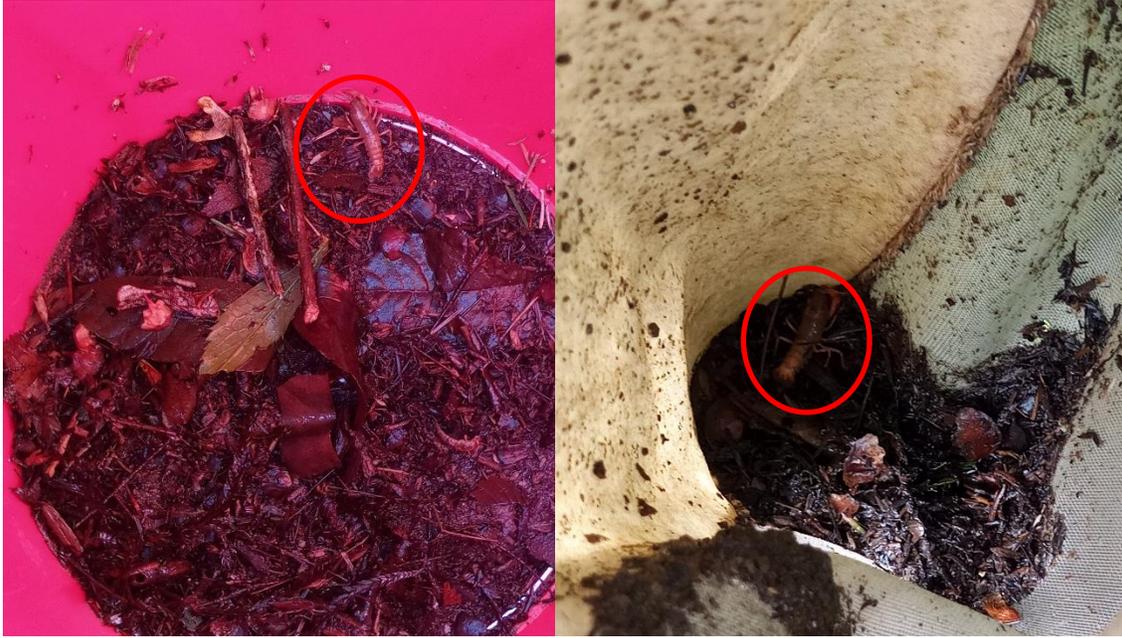
Figure 24 Écrevisses capturées durant l'inventaire

Lors de la collecte des échantillons, des écrevisses ont été capturées dans le filet aux stations *Benthos-R1* et *Benthos-Réf*. Ces dernières ont été relâchées sans être identifiées. Toutefois, il est à noter qu'elles ont une cote de tolérance à la pollution.

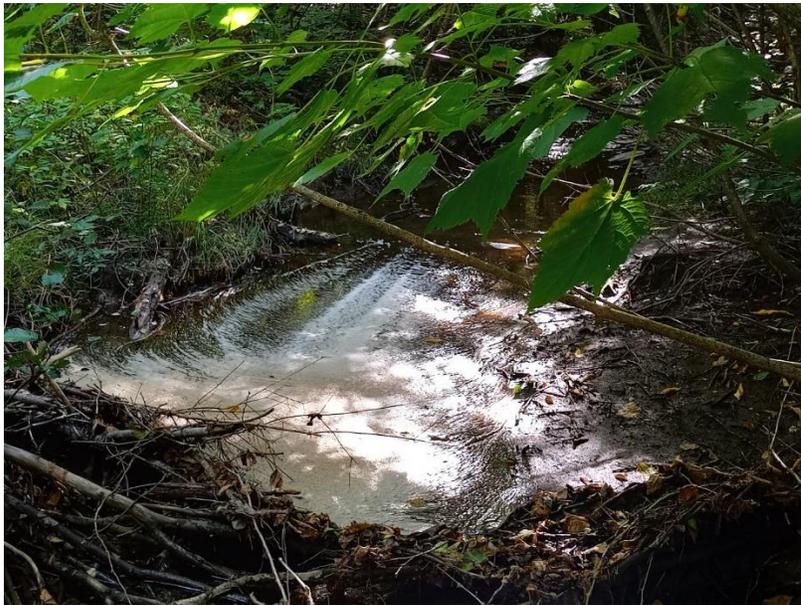
À la station *Benthos-R2*, de l'eau trouble avec écume a été observée (figure 25). Les coups de filet ont été effectués en aval et en amont de cette section.

Figure 25 Eaux troubles retrouvées à la station Benthos-R2

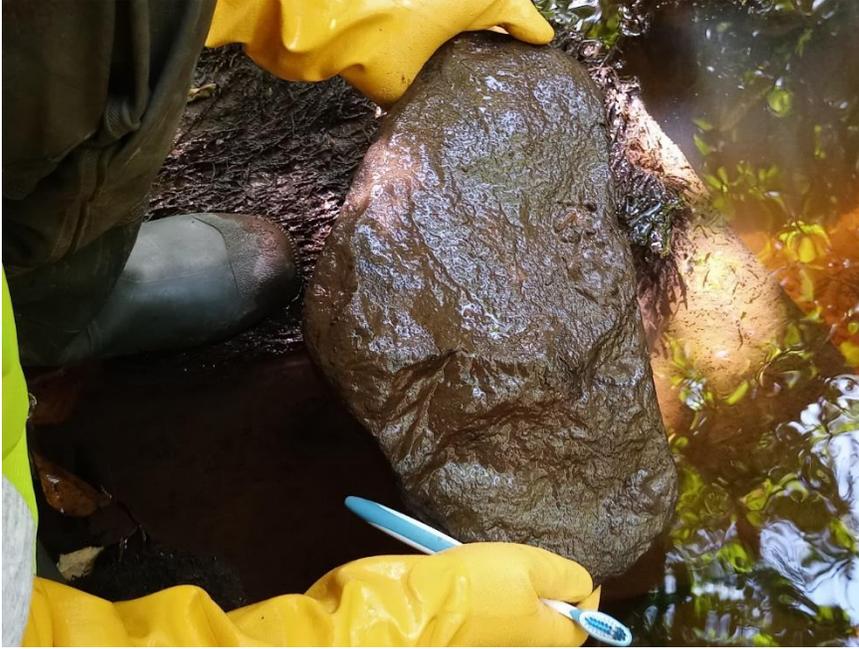
Figure 27 Exemples de substrat retrouvé dans le ruisseau Roy utilisé pour échantillonner les diatomées

Dans le protocole du MELCC (2018), il est recommandé d'éviter d'échantillonner dans des substrats envasés, le ruisseau Roy est toutefois caractérisé par un niveau d'envasement qui semblait élevé pour ce type d'échantillonnage. Il était donc quasiment impossible de sélectionner des substrats sans ou avec peu de sédiments (voir figure 27).

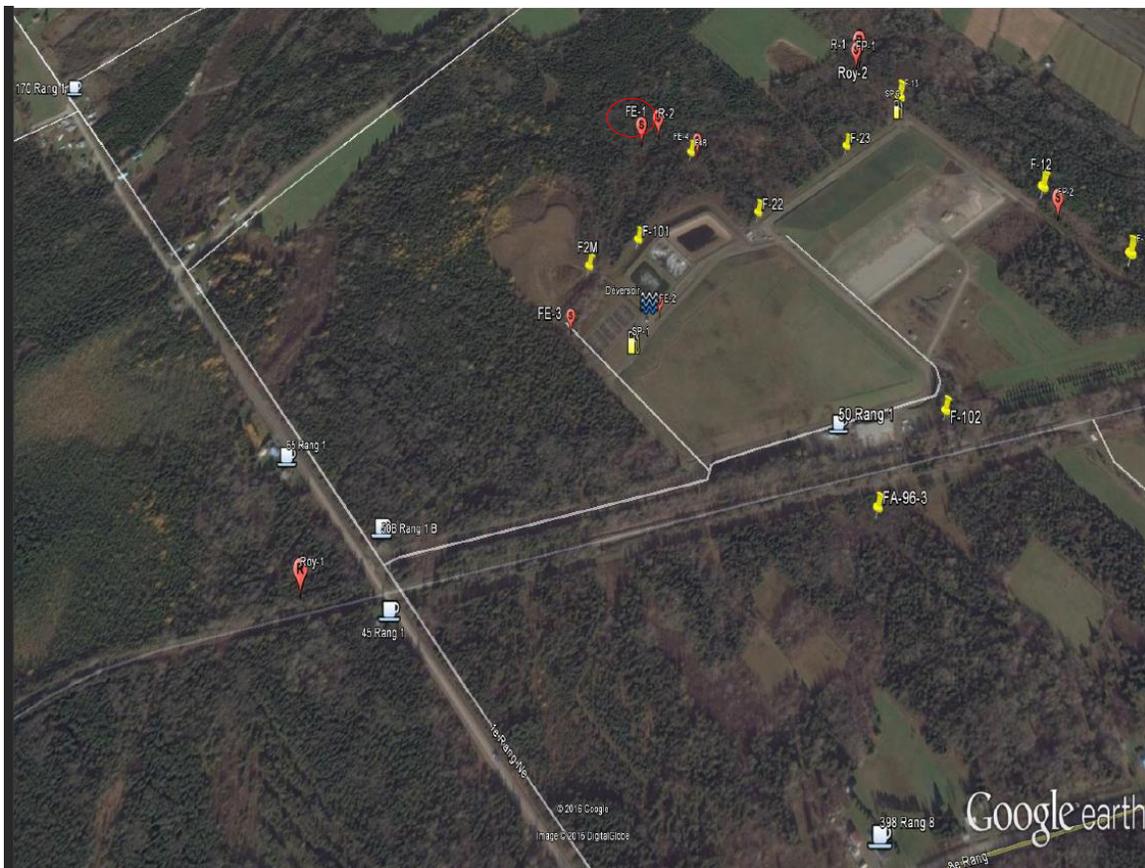
Si on applique ces observations aux données des rapports d'exploitation du site de 2019, 2020 et 2021, on peut faire un lien entre les concentrations élevées de nitrites-nitrates mesurées au fossé FE-1 (2019 – 7,61 mg/L et 2020 – 5,59 mg/L – 12 mg/L). Au même niveau que ce fossé (voir carte 7), on retrouve la station de pompage située entre le bassin d'accumulation et les étangs aérés. C'est le seul fossé caractérisé par une concentration aussi élevée de nitrites-nitrates. Il est à noter que ce paramètre n'est mesuré qu'une seule fois par année pour les eaux superficielles. Pour les eaux superficielles, deux stations supplémentaires sont aussi mesurées dans le ruisseau Roy (carte 7 - R1 et R2). La concentration de nitrites-nitrates y est aussi élevée.

Carte 7 Carte des sites échantillonnés pour le rapport d'exploitation du LET – Fossé FE-1 encerclé
